RAPPORT D'ENQUÊTE FERROVIAIRE
R01T0255

DÉRAILLEMENT EN VOIE PRINCIPALE

**DU TRAIN N° M-337-31-24 DU CANADIEN NATIONAL
AU POINT MILLIAIRE 20,00 DE LA SUBDIVISION BALA
RICHMOND HILL (ONTARIO)
LE 24 SEPTEMBRE 2001**

Rapport numéro R01T0255

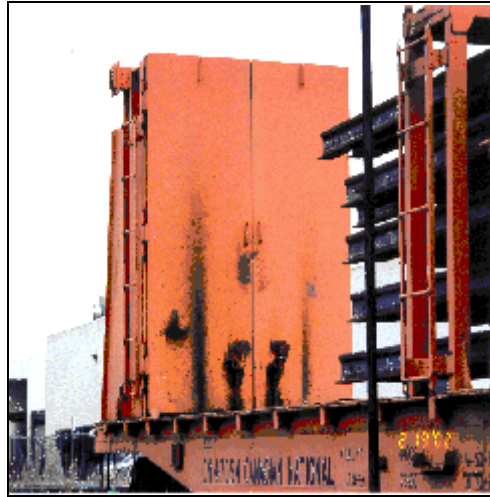
Figure 1 - Parois de bout

wagon central, qui sert à ancrer les étages de rails et à les empêcher de se déplacer. La rame porte-rails comprend un wagon à parois en U à chaque extrémité (voir la figure 1). Les parois s'ouvrent en direction des rails et servent à garder les rails à bord du wagon au cas où ils se déplaceraient en cours de route. Le matériel roulant de ce type doit observer une vitesse de marche à vue maximale de 40 mi/h.

La paroi était supportée par trois charnières. Les soudures de la paroi qui est tombée étaient polies et ne montraient pas de signes de rouille, ce qui indique qu'elles se sont détachées récemment. Le dispositif de verrouillage de la paroi de bout consistait en deux ferrures soudées sur la face de la paroi, dans lesquelles une goupille de verrouillage glissait pour se fixer dans le plancher du wagon (voir la figure 2).

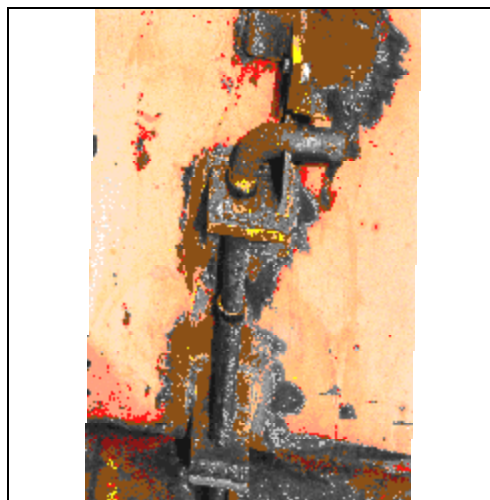
Figure 2 - Goupille de verrouillage

Les ferrures de la paroi et la goupille de verrouillage avaient disparu et les soudures des ferrures étaient couvertes de rouille. Il a été établi que, depuis une période indéterminée, on

avait utilisé un bout de tuyau auquel une petite valve était fixée et qu'on l'avait inséré dans le plancher du wagon, devant la paroi de bout, afin de fixer la paroi en place. Ce dispositif de fortune n'a pas été retrouvé. La butée de paroi, soudée au côté du wagon n° CN 46570 pour empêcher la paroi de se balancer, avait disparu, et la soudure était couverte de rouille.

La conduite du train n'est pas en cause dans cet accident. Le déraillement du train 337 a été causé par un déplacement de la voie ferrée consécutif à un contact avec la paroi de bout du wagon n° CN 46570. S'étant mise en mouvement après avoir perdu le dispositif de fixation de fortune qui la maintenait en place, la paroi de bout a heurté le train adjacent; puis, comme le mécanisme d'arrêt était absent, la paroi a été arrachée de son logement, après quoi elle est tombée entre les deux trains et est restée coincée contre la voie ferrée, laquelle a alors été déplacée.

1. Le déraillement a été amorcé lorsque la paroi de bout du wagon n° CN 46570 s'est ouverte, a pivoté et a heurté le côté du train 106.

Transports Canada a fait savoir que le Canadien National (CN) a inspecté tous ses wagons porte-rails et qu'il a mené à bien un programme de réparation et de modification des mécanismes de goupilles de verrouillage. Le CN a aussi rappelé à ses inspecteurs la teneur de son programme d'inspection de ces wagons au moment du chargement et du déchargement, et il les a avisés de porter une attention particulière aux mécanismes de verrouillage et aux butées des portes et des parois de bout.
